O PROCESSO EROSIVO E A MATA CILIAR DO RIO ACARAÚ NA SERRA DAS MATAS (CE)¹

RESUMO

O presente ensaio estuda a intervenção da ação antrópica em áreas de mata ciliar. Na oportunidade destacam-se os processos erosivos decorrentes da forma de uso do solo agrícola.

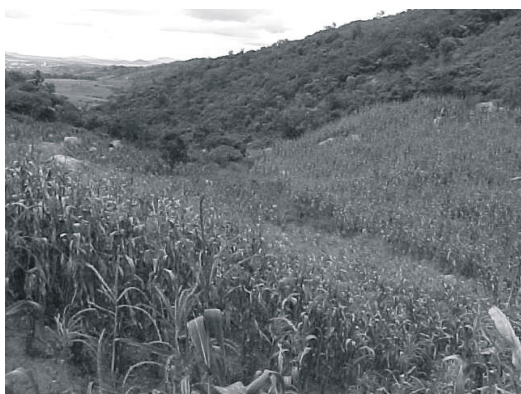
Figura 1: Plantio em área de mata ciliar

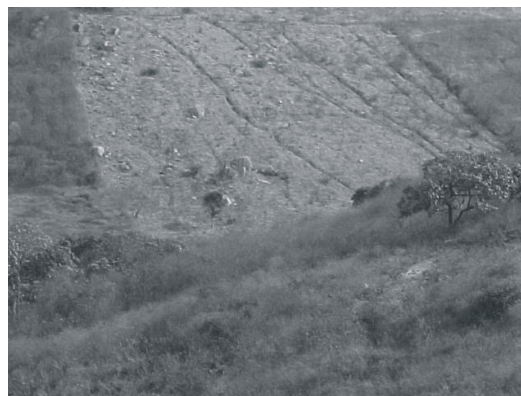
Figura 2: Vertente desnuda em ambiente fluvial, após plantio

Na serra das Matas, o problema de desmatamento nas vertentes torna-se um agravante ao processo erosivo. O elevado índice de declividade associado ao suporte geológico com uma estrutura do cristalino dificulta a infiltração da água aumentando o escoamento superficial e intensificando a erosão do solo.

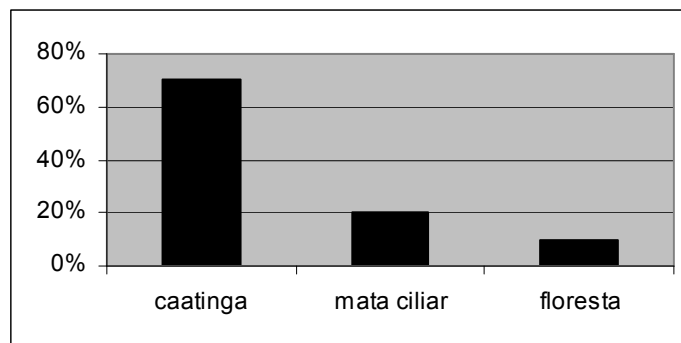
Figura 4 – Tipo de vegetação

Essa situação relaciona-se com a substituição de floresta por culturas e espécies típicas do semi-árido nordestino que invadem a serra (figura 4), refletindo na mudança climática regional, de encontro à comunidade que vem sentindo na pele o aumento da temperatura.

É evidente o domínio da vegetação da caatinga onde, 70% da área apresentam este tipo de vegetação,

até mesmo as margens dos rios o predomínio de tal espécie é verificada. A mata ciliar configura-se em torno de 20%; e nas partes mais elevadas do curso do rio principalmente nas nascentes temos algo representativo de 10% de vegetação. Este fato deve-se a sucessiva forma de uso da terra que não atenta ao manejo adequado do solo e abusivas práticas de queimadas.

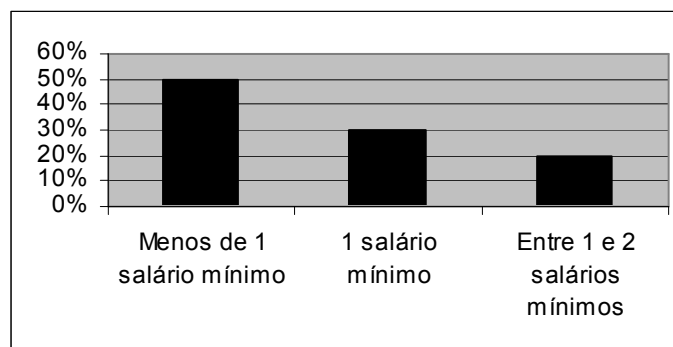
Figura 5 – Renda do agricultor

No contexto econômico, a maioria da população local vive com auxílio do Governo Federal e a renda mensal garantida não ultrapassa a um salário mínimo.

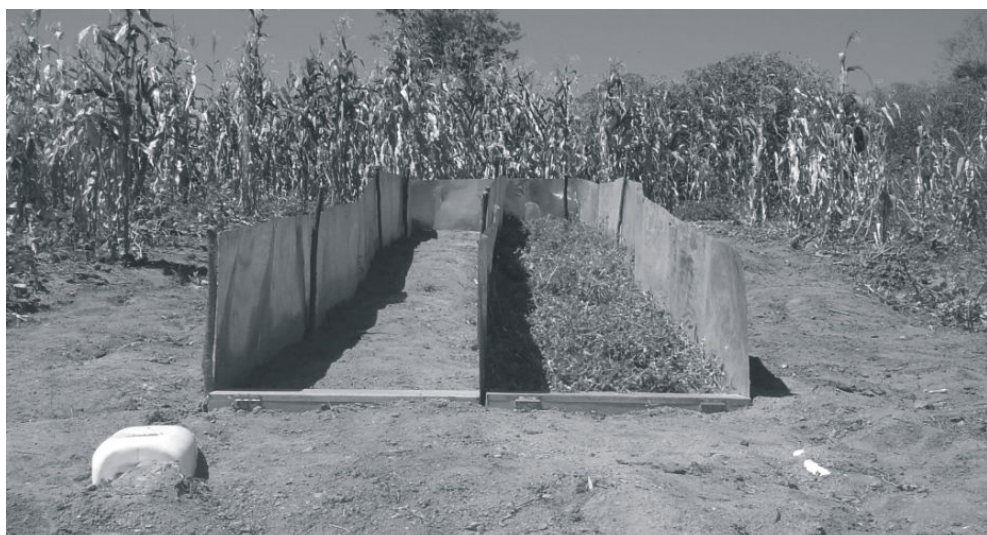
Figura 7: Estação experimental - Área de plantio em ambiente de mata ciliar

Para quantificar as taxas erosivas montamos duas parcelas experimentais (1m x 10m) sendo uma em solo sem vegetação e outra em solo com vegetação, situadas em uma declividade de 12°, medidas com um clinômetro (figura 7). Foram utilizadas placas de alumínio com 2 a 4 mm de espessura com 50 cm de largura, sendo enterrado 10 cm e 40 cm acima do solo. Na parte inferior foi conectada uma calha para receber o material erodido.

O monitoramento do processo erosivo foi realizado após cada chuva, através da medição, pesagem e análise da composição granulométrica dos sedimentos e quantidade de matéria orgânica recolhidos nos tanques coletores, segundo metodologia de Guerra (1996), adaptadas para as condições do presente trabalho.
