GEOMORFOLOGÍA SOCIALIZADA A TRAVÉS DE LA FOTOGRAFÍA TRADICIONAL

Este estudio se localiza en el valle de Orosi-Ujarrás, cantón de Paraíso, provincia de Cartago, Costa Rica, en el que habitan más de 15000 personas. Esta área presenta una gran fragilidad geomorfológica, por lo que este trabajo se fundamenta en la selección de sectores representativos de dicha problemática, para mostrar mediante la fotografía del paisaje, una serie de croquis geomorfológicos dibujando sobre ella, las formas del modelado actuales más evidentes y extensos; complementados con la interpretación de los procesos y materiales relacionados a cada forma identificada. Este trabajo, se presenta como alternativa de estudio geomorfológico, que ayude de una manera simplificada a educar a la población ante amenazas geomorfológicas, con la observación directa en el terreno, pues son fotografías que ellos mismos pueden tomar y comentar con otros miembros de su comunidad y con la organización comunal, ante la complejidad de poder leer y comprender un mapa geomorfológico.

SOCIALIZED GEOMORPHOLOGY THROUGH TRADITIONAL PHOTOGRAPHY

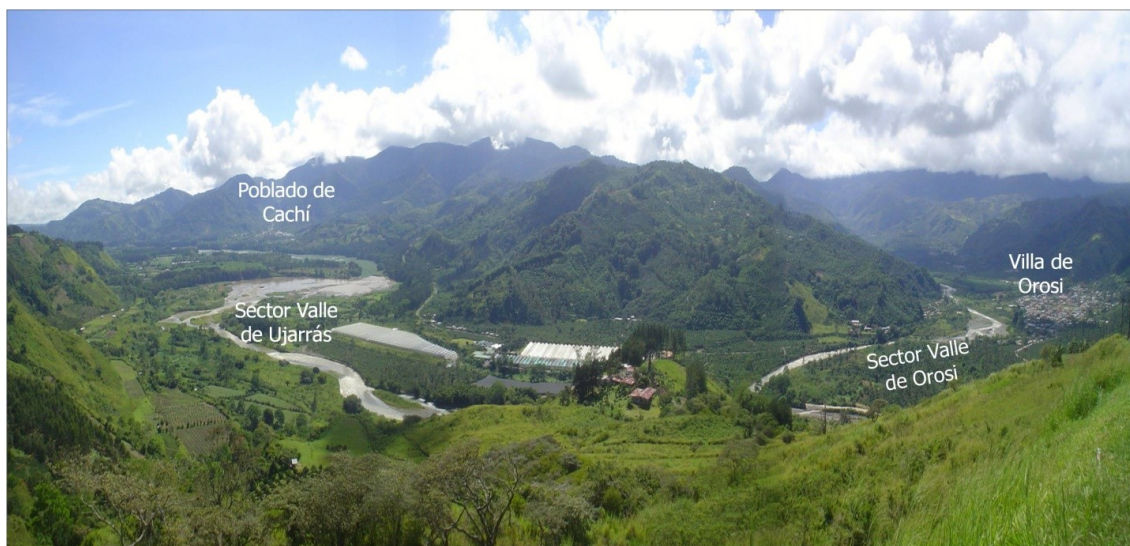
Figura 1 - La imagen muestra el conjunto del valle Orosi-Ujarrás, recorrido por el río Grande de Orosi, en el que se asientan los poblados de Orosi y Cachí. Asimismo, se puede apreciar lo abrupto de la topografía montañosa.

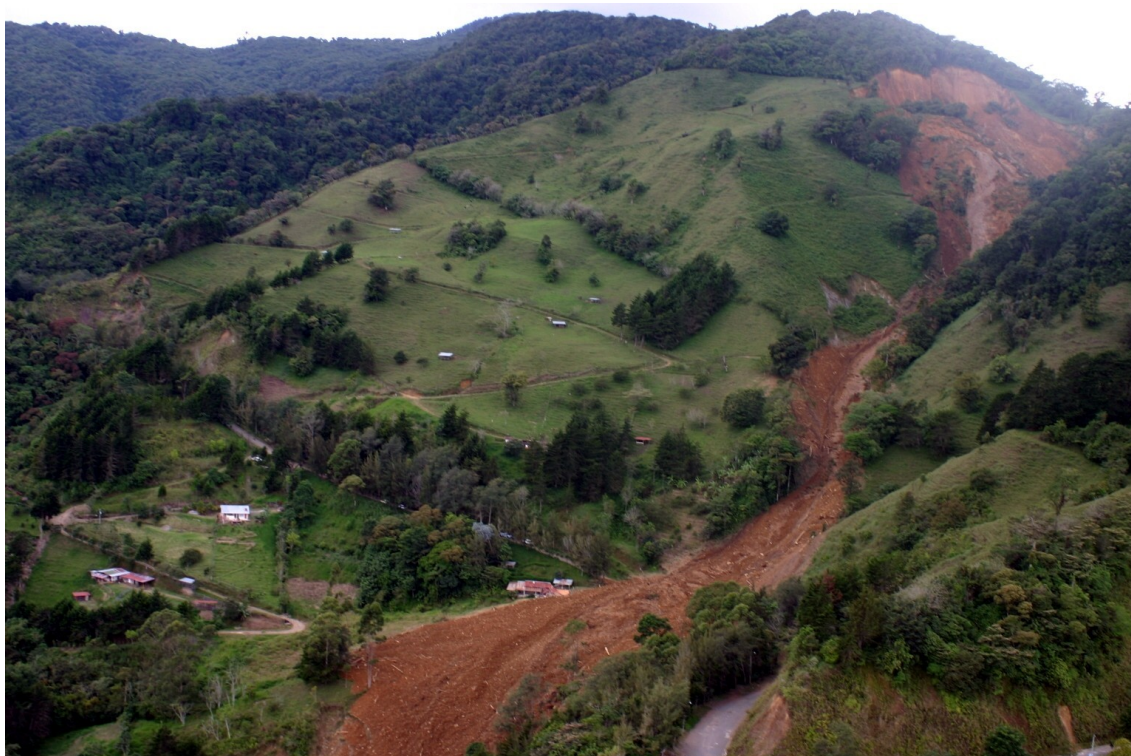
Figura 3 - La imagen muestra la corona de desprendimiento de los eventos ocurridos en 2003 y 2005. El primer evento movilizó 500000 m³, en tanto el segundo deslizamiento convertido en flujo de detritos consistió de 1 millón de m³ que se depositó en un área de 15000 m², proveniente de un área susceptible a deslizarse en el futuro estimada en 47000 m². Fuente: CNE, 2005.

La superficie observada en este croquis, está comprendida en la microcuenca del río Jucó, considerada como una de las que presenta mayor inestabilidad de laderas en el sector valle de Orosi y donde viven más de 150 familias, de las cuales 60 están en el poblado de Jucó (CNE, 2003 y CNE, 2005). En esta microcuenca han ocurrido importantes deslizamientos como el del 19-6-2003 y el del 24-10-2005 (Fotografía 2), disparados después de varias horas de lluvia continua que saturaron la formación superficial, cuyos volúmenes de materiales se canalizaron por el cauce del río Granados, afluente del río Jucó, como flujos detríticos y troncos de árboles en una matriz lodosa.
