AVALIAÇÃO GEOAMBIENTAL DA ZONA COSTEIRA DO BAIRRO DE CANDEIAS, PERNAMBUCO

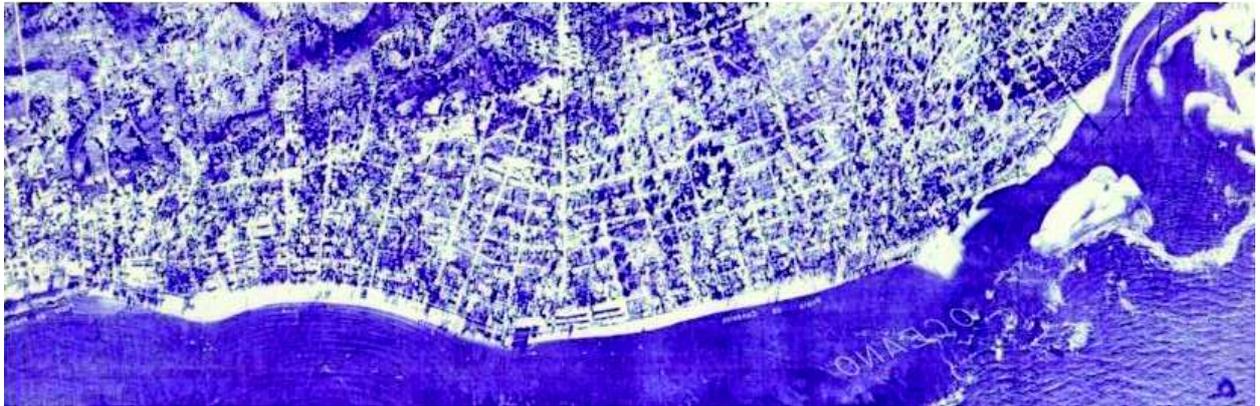
Figura 2 - Ortofotocarta obtida em 1974, mostrando a existência de uma linha de costa bordejada por uma praia arenosa, contínua até a margem esquerda do estuário.

Através da análise da linha de costa, com imagens de ortofotocartas dos anos de 1974 e 1986 (Figuras 02 e 03, respectivamente), pode-se identificar uma regressão da mesma quando se visualiza uma perda substancial de areia nas praias.

A comparação das ortofotocartas permitiu calcular a evolução da linha de costa nesse intervalo de tempo, definir taxas de erosão/sedimentação e o grau de vulnerabilidade da costa. No presente estudo, o grau de vulnerabilidade foi determinado em função da tendência e recuo ou progradação da linha de praia. Associando esta vulnerabilidade com o grau de urbanização e de intervenções na faixa costeira, é possível fazer uma avaliação dos riscos que apresenta cada setor da praia. Analisando as imagens dos anos de 1974 e 1986, se vislumbrou uma agradação no setor da área de estudo, (Figuras 02 e 03).

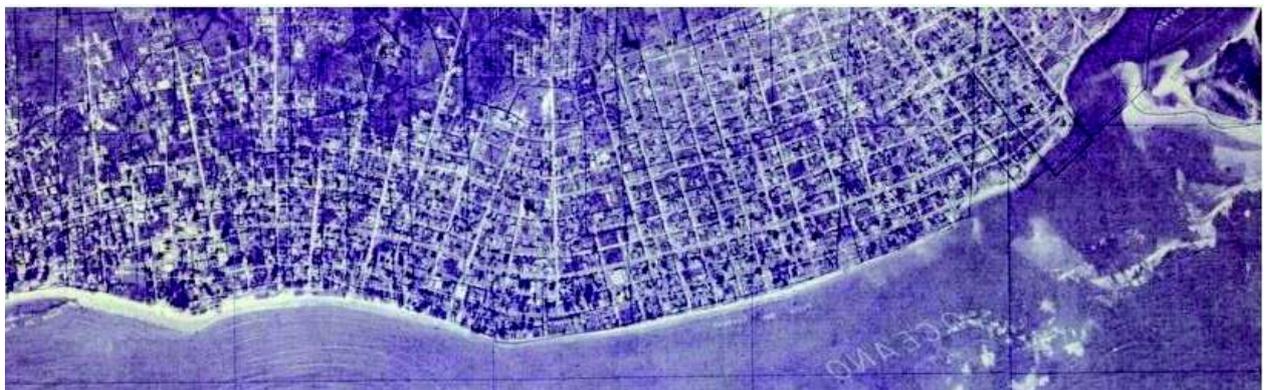
Figura 3 - Ortofotocarta obtida em 1986, mostrando a redução da faixa arenosa ao longo das praias e a acentuada erosão na margem esquerda do estuário.

O perfil P-3 está localizado entre a Latitude 8°12,70 S e Longitude 34°55,12 W. Trata-se de uma área reconhecida por um processo erosivo já observado em períodos anteriores, inclusive identificados nas ortofotocartas representadas pelas figuras 2 e 3.

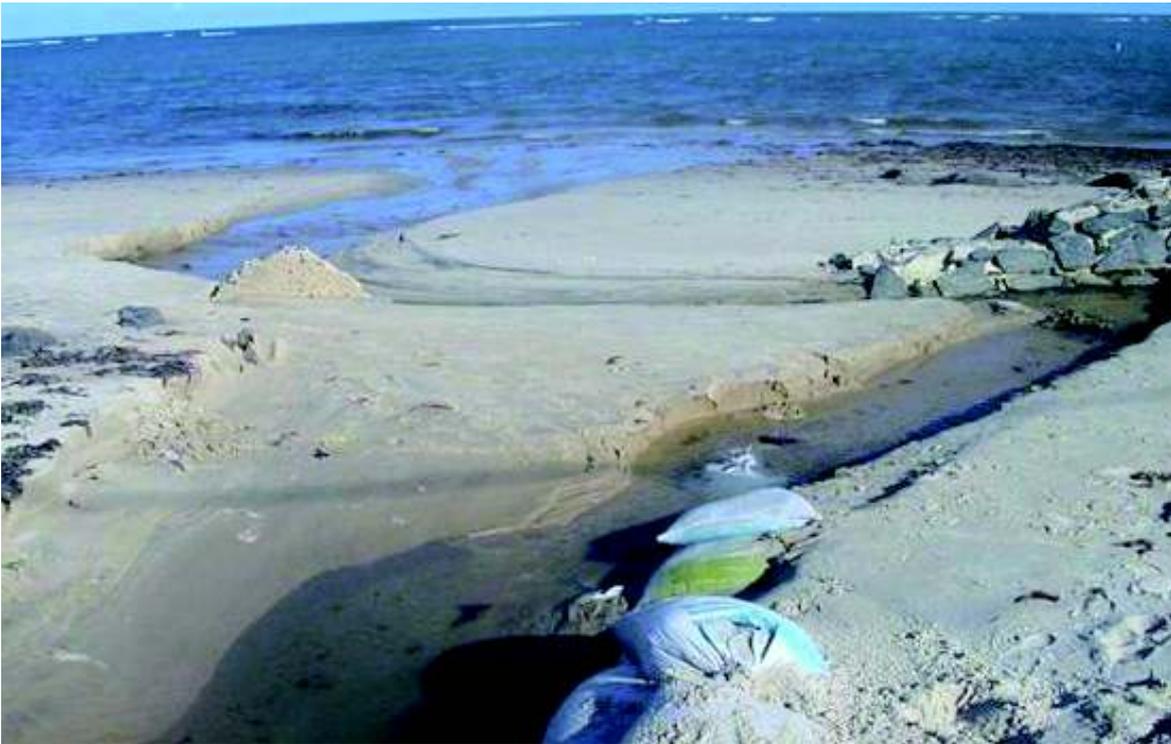
Figura 4 - Detalhe da emissão direta de esgoto doméstico. Ao fundo, observa-se presença de enrocamentos, Perfil 2.
Fonte: A autora. 2005.

O referido perfil não difere das características do perfil anterior, onde se observa a presença das estruturas duras representadas por espigões e muros de contenção, como também a falta de ordenamento no processo de urbanização, e a conseqüência da falta de saneamento básico do município, evidenciada pelas descargas de esgoto sanitário diretas para o oceano (Figura 4).

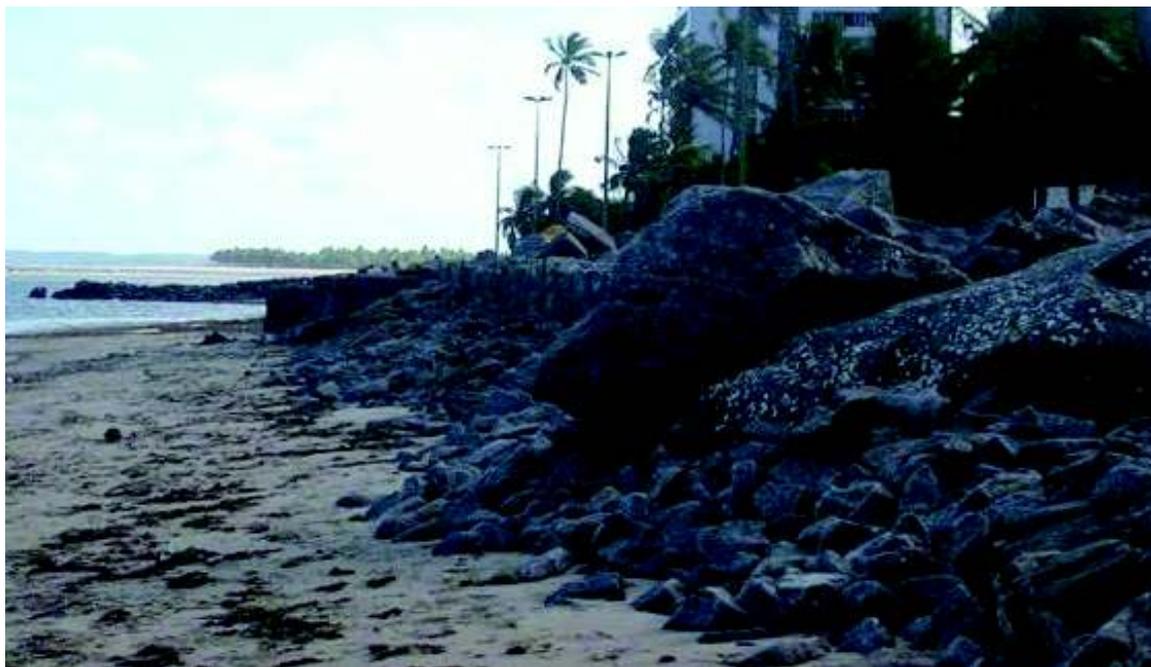
Figura 5 - Aspecto geral do trecho da Praia no Perfil 03. Fonte: A autora. 2005.

A taxa média de erosão anual é de 48,91 m³/m/ano (com demonstração de superioridade com relação às encontradas em P-1 e P-2). Tal taxa de erosão pode ser justificada através da forma de proteção executada. A construção de espigões nos outros perfis não apresenta a mesma identidade, nesta área a disposição da proteção é paralela (enrocamento), o que minimiza a ação da energia das ondas, interceptando, todavia, a penetração de sedimentos para retroalimentação da praia, através da corrente de deriva litorânea.

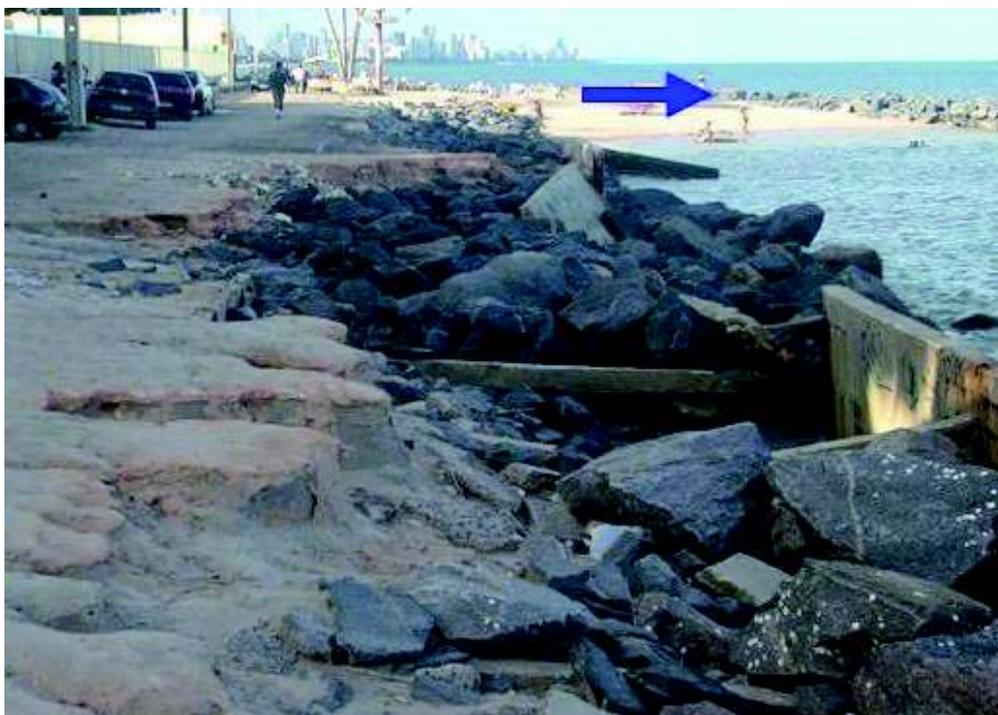
Figura 6 - Perfil 04, demonstrando uma acumulação de sedimentos em função da construção de um espigão indicado com a seta.

O perfil P-4, localizado entre a Latitude 8°11,59'S e Longitude 34°54,86'W, junto ao clube SESC de Piedade, apresentou, durante o período de estudo, uma leve tendência à acumulação de sedimento a barlarmar por efeito de um espigão (Figura 6), enquanto que a sotamar, a erosão foi intensa. Ocorreu um processo de engordamento artificial, entretanto, o problema não teve solução face à técnica utilizada. A reposição foi realizada com sedimentos do rio, quando deveria ser com os sedimentos dos bancos de areia da plataforma (Figura 6).

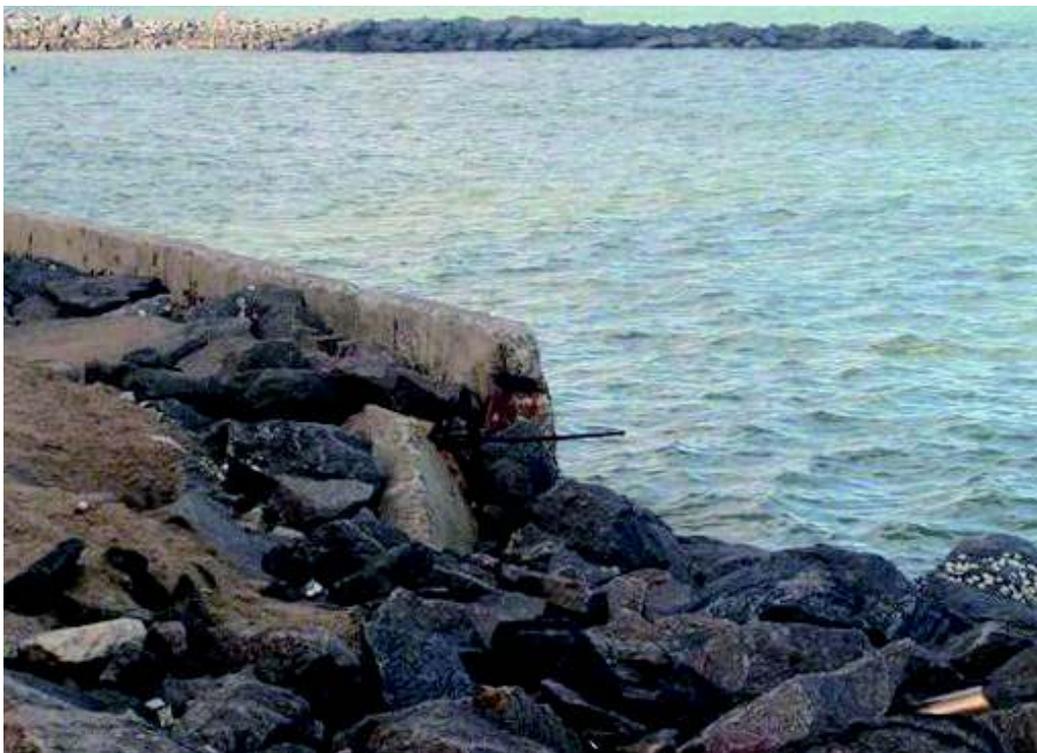
Figura 7 - Exemplo de construção artificial contribuindo diretamente para a erosão acelerada no perfil 04.

A erosão marinha, nas zonas costeiras, é um problema que está intimamente associado à falta de um planejamento urbano. Outros fatores de ordem ambiental atuam fortemente para agravar este problema dentre os quais, aterros indiscriminados dos mangues e obras de engenharia que, quando executadas sem critérios globais, podem agravar ou provocar erosão nas áreas adjacentes.

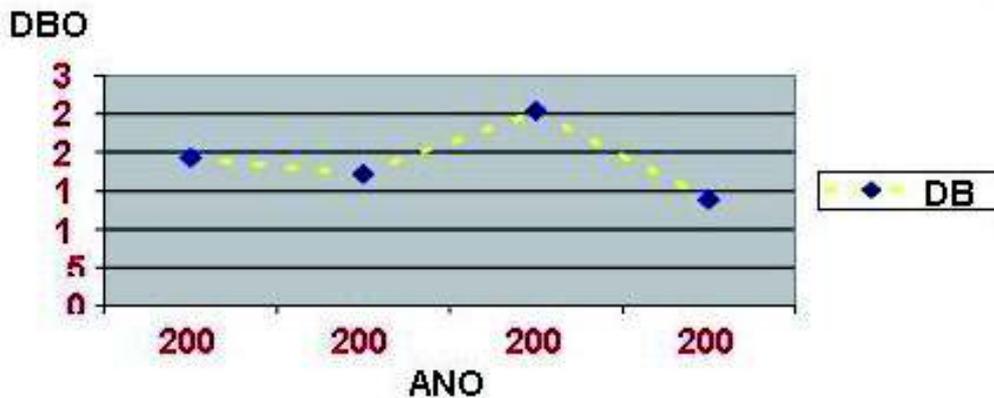
Figura 8 - Índice de DBO monitorado pela CPRH na foz do rio Jaboatão no período de 2001 a 2005.

A exploração indiscriminada de areias das dunas, pós-praia e antepraia, para construção civil, agrava seriamente o déficit de sedimento nas praias, e acelera seu processo de emagrecimento. Grande concentração de construções: edifícios, passeios, estradas, diques, entre outros no domínio litoral, sobre as dunas frontais e a pós-praia, além de agredir a paisagem, contribuem para aumentar a erosão das praias, que ficam amputadas de setores responsáveis pelo seu equilíbrio. A concentração das mais variadas construções, desencadeia a contaminação da praia e a diminuição da qualidade da água, com efluentes de esgoto domésticos e industrial, despejados sem nenhum tratamento prévio. Um grave problema de poluição foi confirmado pelos índices de DBO, OD e Coliformes no local, monitorados pela CPRH no período de 2001 a 2004, aferidos na foz do Rio Jaboatão como se confirmam nas figuras 8, 9 e 10.

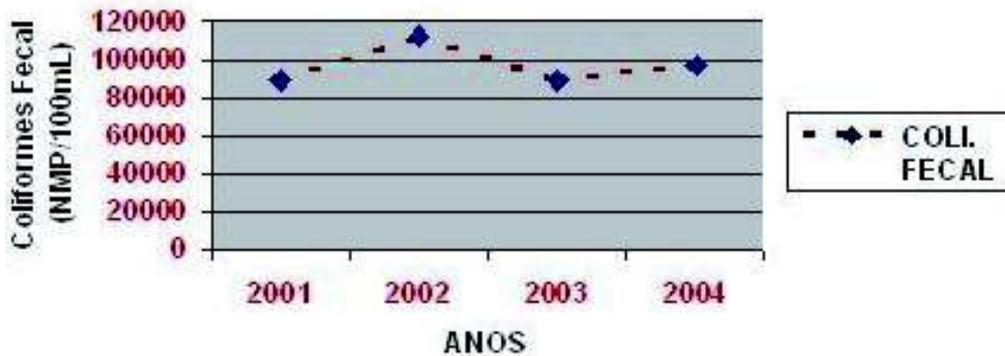
Figura 9 - Índice de Coliformes fecal monitorado pela CPRH na foz do rio Jaboatão no período de 2001 a 2005.

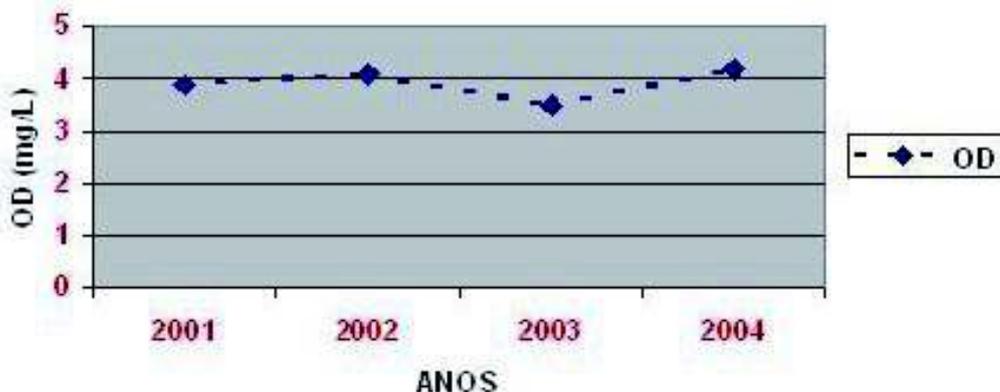
Figura 10 - Índice de OD monitorado pela CPRH na foz do rio Jaboatão no período de 2001 a 2004.
