PROCESSOS EROSIVOS COSTEIROS DA PRAIA DE BOA VIAGEM

shoreline erosion in the Boa Viagem beach, Recife-PE

Luis Augusto de Gois *
Niédja Maria Galvão Araújo e Oliveira **
Valdir do Amaral Vaz Manso ***

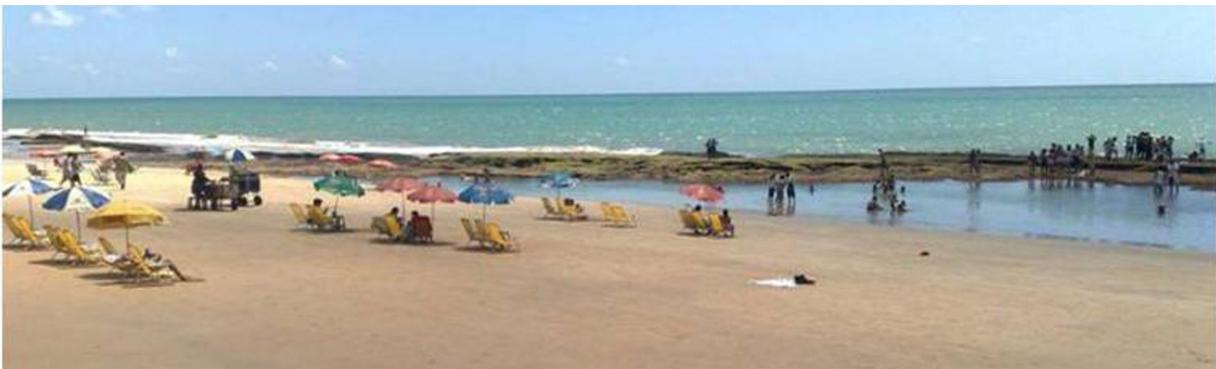
Figura 2 – Praia de Boa Viagem: presença de beachrocks na costa pernambucana
Fonte: Gois (2011)

Um dos traços morfológicos mais característicos do litoral é a presença constante de beachrocks (linhas de recifes) na plataforma continental interna, paralelos à costa (Figura 2).

Essas formações, além de se constituírem uma proteção natural à costa, absorvendo parte da energia das ondas incidentes, exercem uma forte influência no padrão das correntes e servem de substrato para o desenvolvimento de algas e corais, que, por sua vez, formam recifes, geralmente, de forma e contorno irregulares. Essas formações recifais desempenham papel importante na morfologia recente da costa.

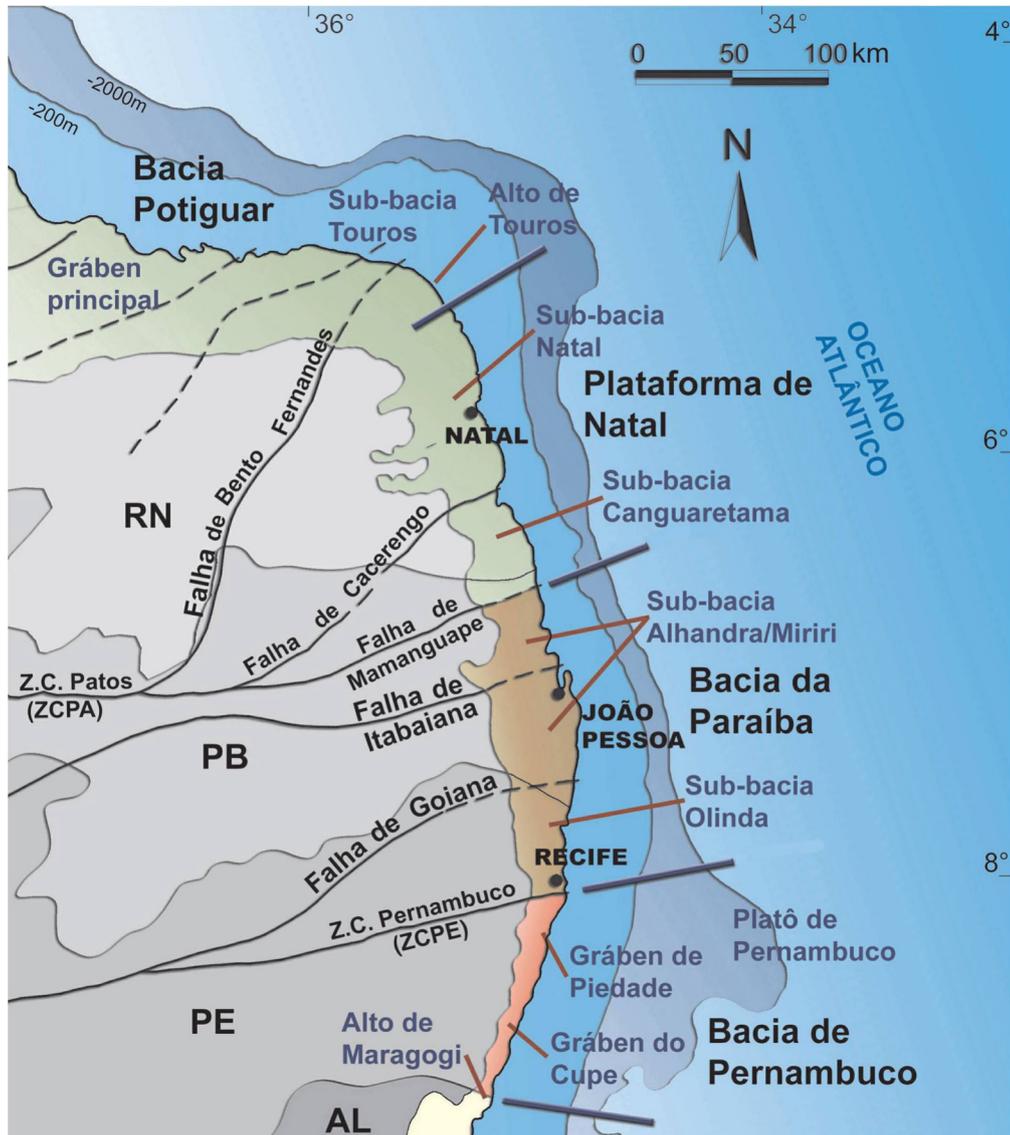
Figura 3 – Bacias de Pernambuco e da Paraíba

A cidade de Recife, área de desenvolvimento deste estudo, localiza-se na Bacia de Pernambuco, que se estende por todo o litoral sul, delimitando-se ao norte pelo Lineamento Pernambuco e ao sul pelo Alto de Maragogi-Barreiras (Figura 3).

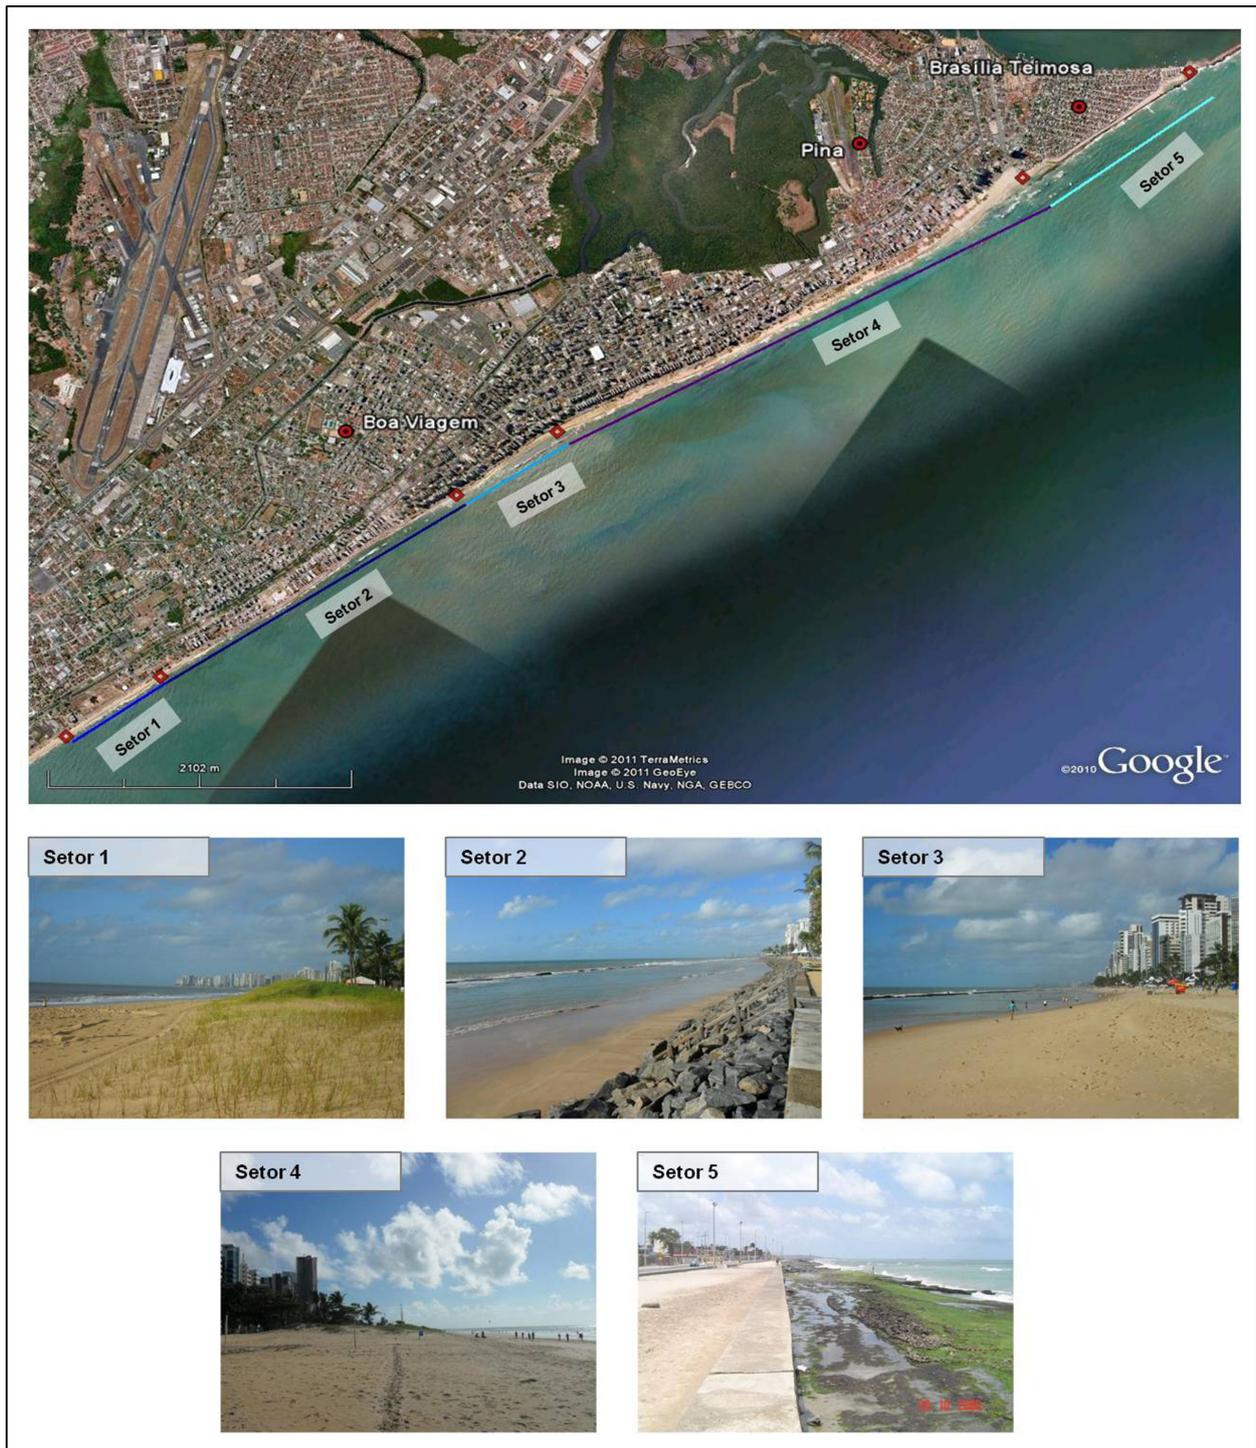
Figura 4 – Setores do litoral recifense
Fonte: Adaptado de Gois (2011)

A variação de comportamento do litoral recifense, principalmente no que se refere à largura da faixa de praia, favoreceu a identificação de cinco setores ao longo da costa (Figura 4).

Setor 1 – esse trecho de costa, situado entre a divisa Recife-Jaboatão dos Guararapes e o Clube da Aeronáutica de Recife, tem uma extensão de cerca de 800 metros e apresenta uma pós-praia bem desenvolvida, com aproximadamente 20 metros de largura, vegetação rasteira típica e, em algumas áreas, a ocorrência de pequenas dunas frontais. Esse setor caracteriza-se, ainda, por apresentar uma escarpa de preamar bem delimitada, separando o amplo estirâncio; tem, ainda, uma faixa arenosa estável com tendência à progradação e se observa a ausência da primeira linha de recifes na antepraia.

Setor 2 – compreendido entre o Clube da Aeronáutica do Recife e a Rua Coronel Benedito Chaves, esse setor apresenta uma extensão da ordem de 2.500 metros e se caracteriza pela ausência de pós-praia e presença de um enrocamento aderente estabilizando a linha de costa. A partir da Rua Engenheiro Zael Diógenes, ponto médio desse setor, ocorrem os regis-

Setor 3 – esse setor, que se caracteriza por um modesto acréscimo na faixa de pós-praia, porém, ainda reduzido pela presença de uma escarpa de preamar bem marcada, e por apresentar um estirâncio amplo e a presença de uma linha de recifes mais desenvolvida, está compreendido entre a Rua Coronel Benedito Chaves e a Rua Bruno Veloso, com uma extensão de aproximadamente 850 metros.

Setor 4 – estende-se da Rua Bruno Veloso até as imediações da Avenida Antônio de Goes, no bairro do Pina, com uma extensão em torno de 3.800 metros e se caracteriza por apresentar uma pós-praia bem desenvolvida, variando entre 40 e 100 metros, com a presença de dunas frontais e vegetação. Nesse setor encontra-se a área mais estável da costa recifense, não revelando sinais de erosão, além de se constituir em trecho de grande acúmulo de sedimentos.

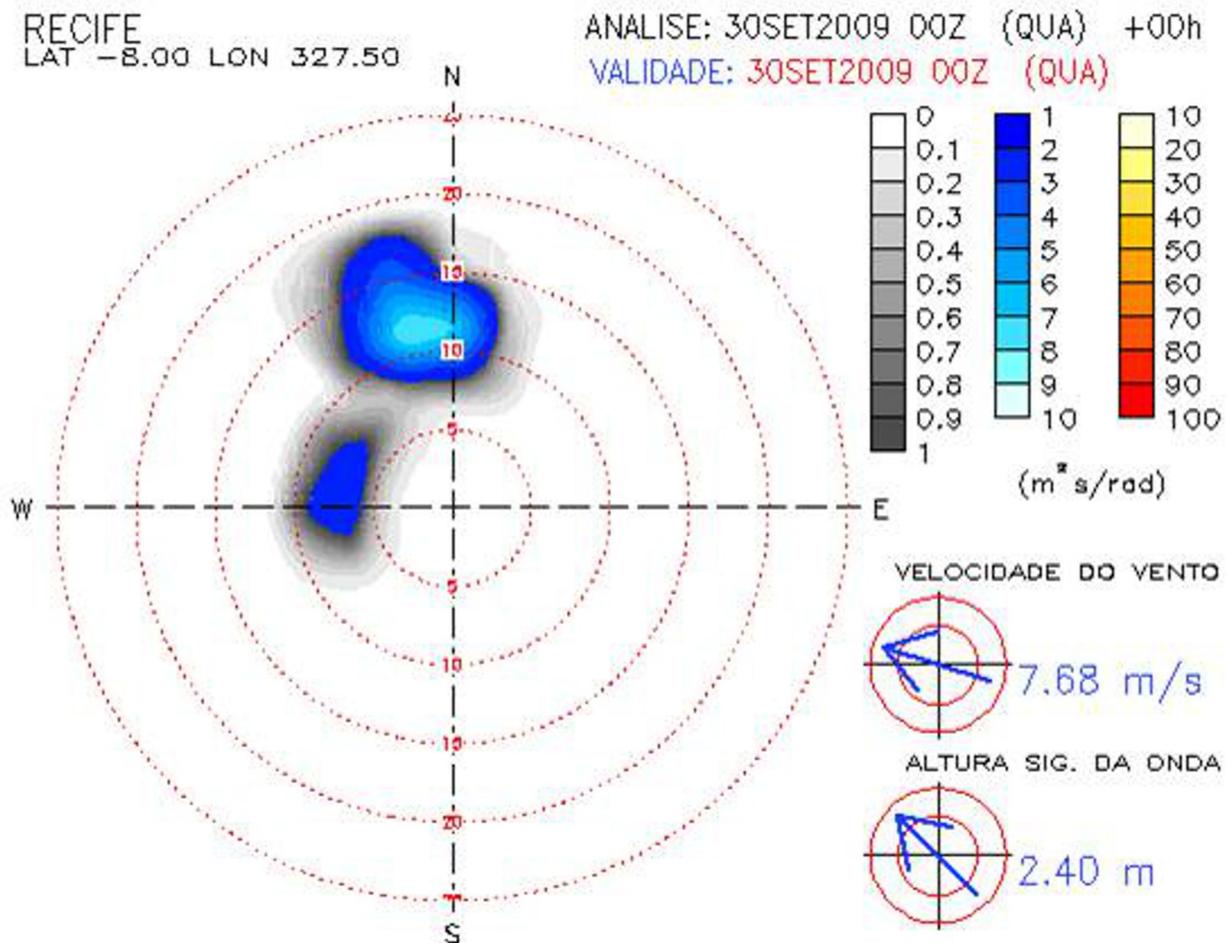
Figura 5 – Modelo de espectro monitorado para a área de estudo
Fonte: SPO/UFRJ (2009)

O comportamento da velocidade e da direção dos ventos atuante na área costeira em estudo obteve-se pelo registro dos espectros de ondas (Figura 5), disponibilizados pelo Sistema de Previsão de Ondas (SPO/UFRJ).

O comportamento da direção de onda incidente na área de estudo registrou-se mensalmente a partir dos espectros de ondas – SPO/UFRJ (Figura 5), por meio dos quais, observou-se que, durante o período monitorado, predominaram as ondas procedentes de E-SE, com 40% de ocorrência, seguidas pelas ondas provenientes de SE, com 27% de registro, e de 16% das ondas procedentes de E (Quadro 1).

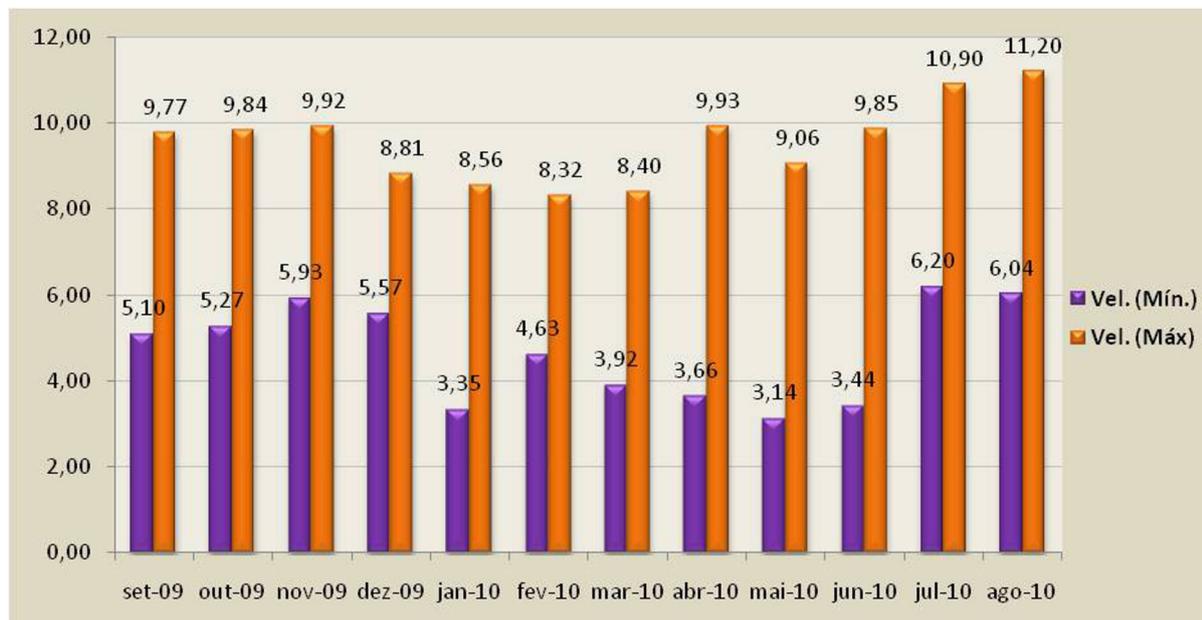
Figura 6 – Velocidades dos ventos (m/s) monitoradas no período de set./2009 a ago./2010.
Fonte: Gois (2011)

Com o registro dos espectros de ondas, foi possível, então, a elaboração dos histogramas de velocidades dos ventos (Figura 6) e do histograma de direção dos ventos, atuantes na costa em estudo, no período de setembro/2009 a agosto/2010.

Durante os doze meses de monitoramento, a velocidade do vento oscilou entre 3,14 m/s e 11,2 m/s, período em que predominaram majoritariamente os ventos E-SE.

Nos meses de julho e agosto, foi possível identificar uma intensificação no comportamento da velocidade dos ventos atuantes na costa, com registro de velocidades máximas acima de 10,0 m/s e velocidades médias mensais ultrapassando a marca de 8,8 m/s. Nesse período prevaleceram os ventos SE e E-SE, com ligeiro predomínio dos ventos E-SE.

Entre janeiro e maio, os ventos apresentaram-se mais amenos, com médias de velocidades mensais inferiores a 6,8 m/s. Nesses meses predominaram os ventos E-SE, à exceção de janeiro, quando prevaleceram os ventos E.

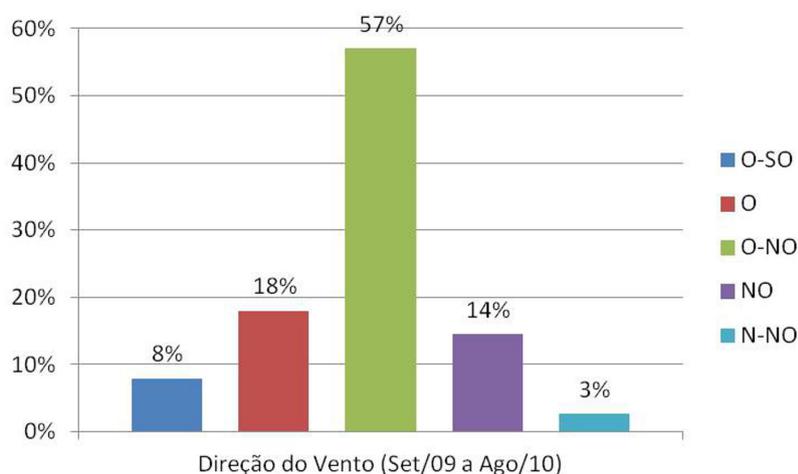
Figura 7 – Histograma de direção dos ventos atuantes monitorada no período de set./2009 a ago./2010
Fonte: Modificada de Gois (2011)

No período de monitoramento, predominaram os ventos E-SE, com ocorrência de aproximadamente 60%, seguidos de 18% de ventos E e 14% de ventos SE (Figura 7).

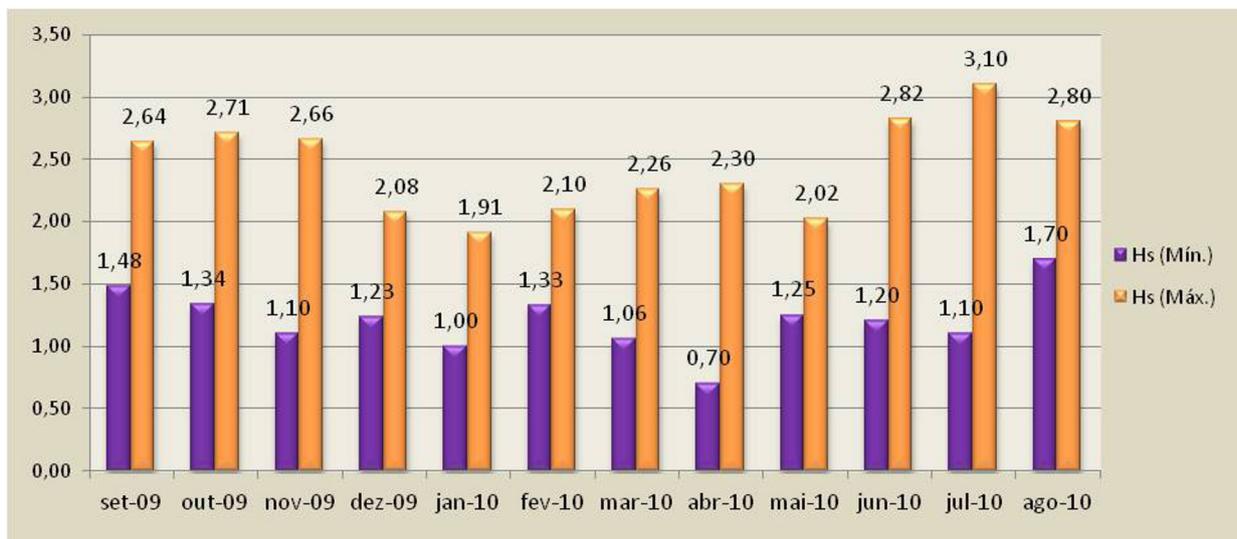
Figura 8 – Altura significativa de onda (m) monitorada no período de setembro/2009 a agosto/2010
Fonte: Gois (2011)

As alturas significativas de onda apresentadas pelo espectro de ondas no período de setembro/2009 a agosto/2010 possibilitaram a elaboração dos histogramas de comportamento das alturas (mínima/máxima e média) para um ciclo de 12 meses (Figura 8).

O monitoramento revelou que o clima de ondas para a área costeira em estudo apresenta um comportamento típico das duas estações climáticas (verão e inverno) que caracterizam a região. Durante todo o período de monitoramento, a altura significativa (Hs) variou entre 0,70 e 3,10 m, tendo-se observado uma expressiva elevação nas alturas no período de inverno, sobretudo nos meses de junho, julho e agosto, quando se registraram alturas superiores a 2,80 m e alturas médias superiores a 2,00 m. Em contrapartida, verificou-se que durante o verão, a média das alturas significativas de onda oscilou entre 1,52 m e 1,69 m, com alturas máximas não excedendo a marca de 2,30 m.

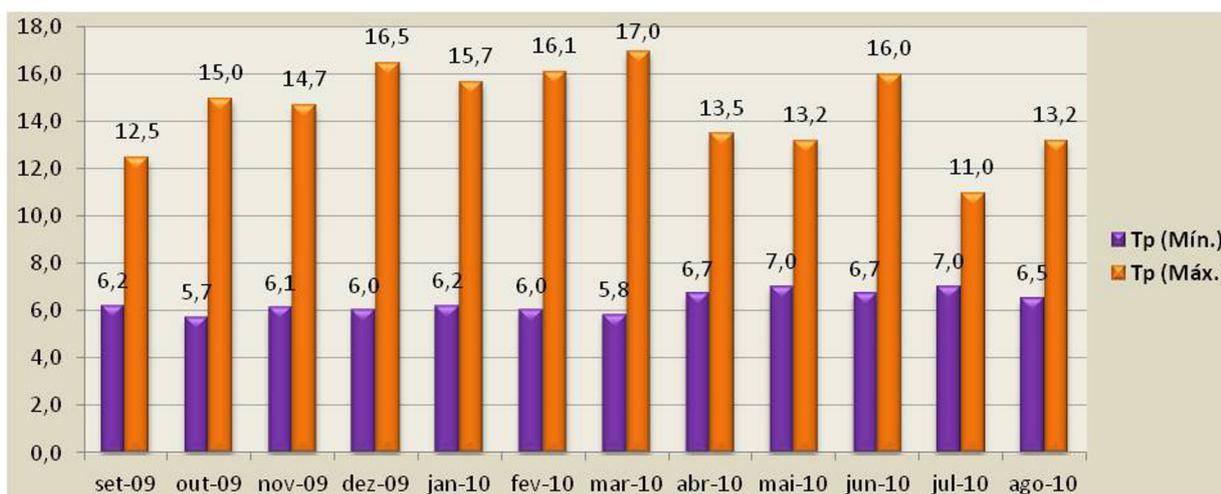
Figura 9 – Período de pico (s) mensal, monitorado no período de setembro/2009 a agosto/2010.

O registro e a análise dos oceanogramas apresentados pelo Sistema de Previsões Oceânicas do CPTEC/INPE – Modelo WWATCH Global permitiu identificar o comportamento dos períodos de pico das ondas incidentes na área costeira em estudo entre setembro/2009 e agosto/2010, e elaborar os respectivos histogramas (Figura 9).

A avaliação do histograma revelou que, durante os meses de monitoramento, o período de pico das ondas oscilou entre 5,7 e 17,0 segundos. Essa variação é um forte indicativo de que a região se submete a dois tipos de ondas

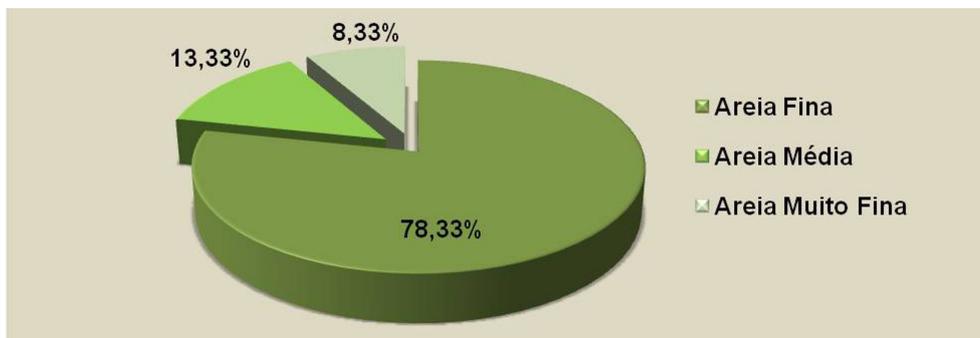
Figura 10 – Distribuição granulométrica dos sedimentos na praia de Boa Viagem, Recife-PE

O estudo revelou uma grande uniformidade na composição e textura do material do estirâncio, apresentando uma predominância de areia fina. A distribuição geral dos sedimentos (Figura 10) mostra que 78,33% das amostras coletadas são compostas por areia fina, 13,33% de areia média e 8,33% de areia muito fina.

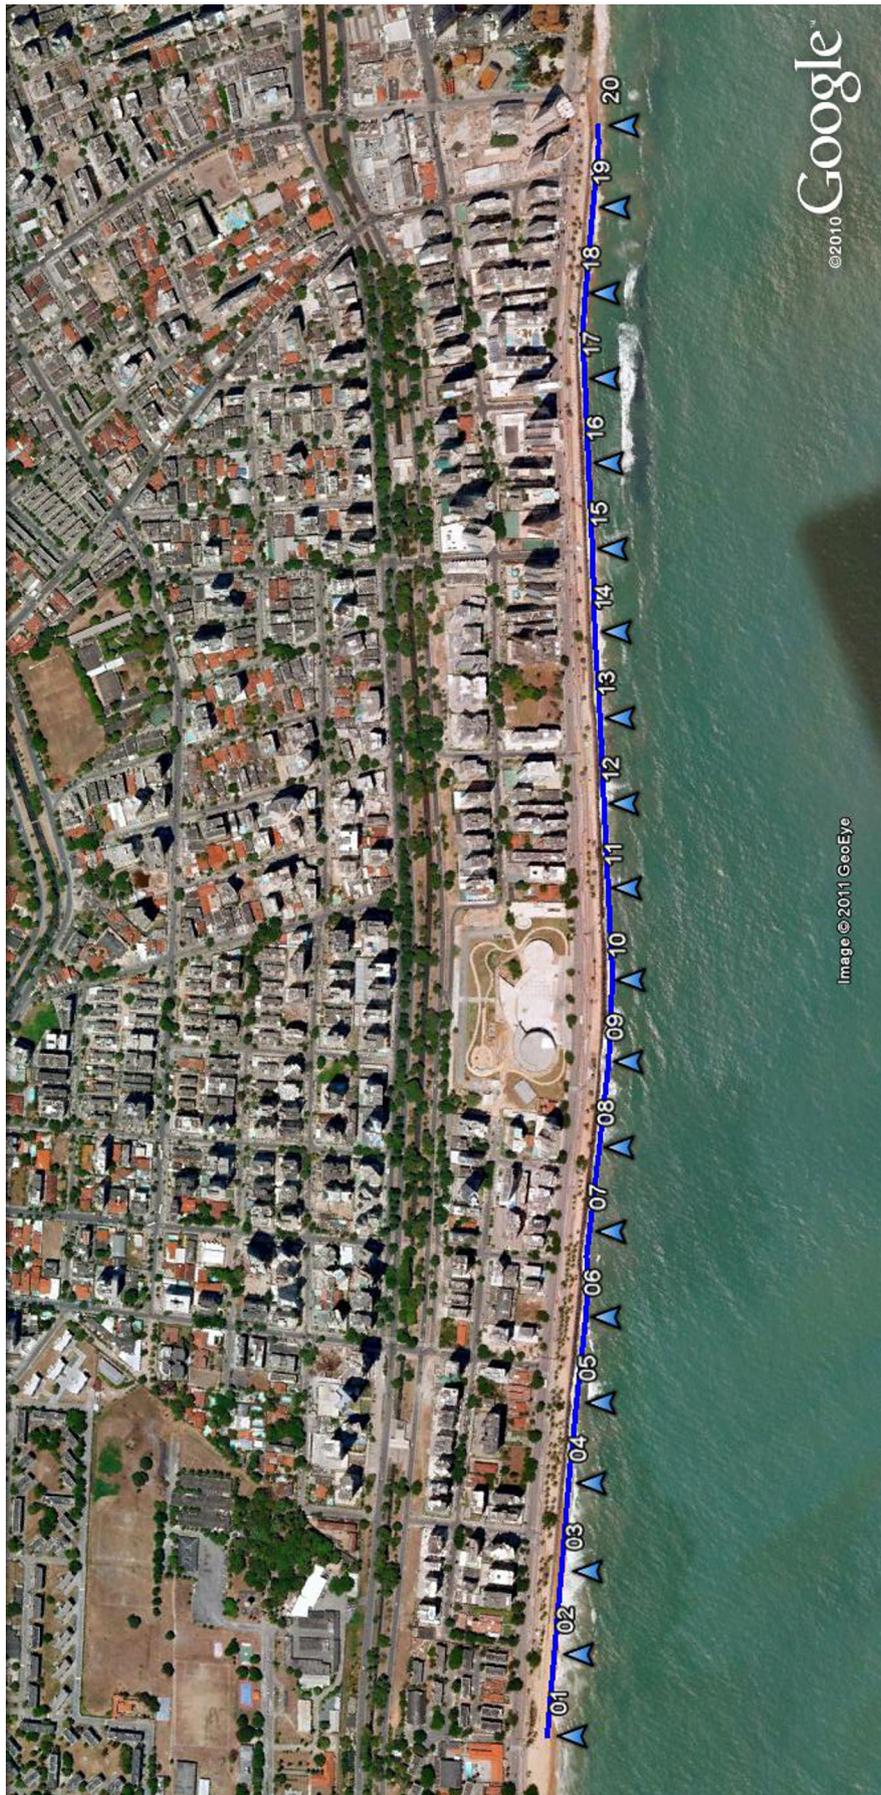
Figura 11 – Localização dos pontos de levantamento dos perfis, Praia de Boa Viagem, Recife-PE

O comportamento da morfologia praial e a relação existente entre esse ambiente e a dinâmica das ondas obtiveram-se com o levantamento de 20 perfis, posicionados em pontos sequenciais e espaçados a cada 100,0 m (Figura 11).

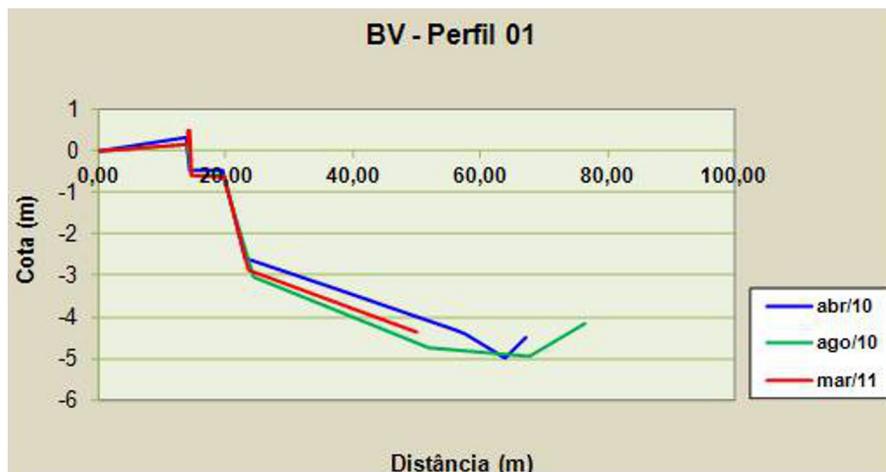
Figura 12 – Evolução dos perfis morfodinâmicos levantados na Praia de Boa Viagem (Perfil 01)
Fonte: Modificada de Gois (2011)

Os perfis morfodinâmicos realizaram-se por meio de nivelamento topográfico, pelo qual se determinaram as cotas dos pontos definidos sobre os perfis, locados em relação a um RN (Referência de Nível). Nos referidos pontos, realizaram-se três levantamentos (abril/2010, agosto/2010 e março/2011), representados graficamente (Figura 12), por meio dos quais os perfis levantados foram dispostos em superposição, de modo a propiciar a análise da variabilidade de comportamento do perfil praiar em diferentes épocas e estações do ano.

A análise da evolução dos perfis levantados revelou que, em razão da quantidade de material sedimentar depositado no perfil (face da praia), principalmente na zona de estirâncio, os perfis morfodinâmicos apresentaram alturas e comprimentos distintos, permitindo identificar e classificar a morfodinâmica praiar em três setores bem individualizados, de acordo com a inclinação de cada perfil.

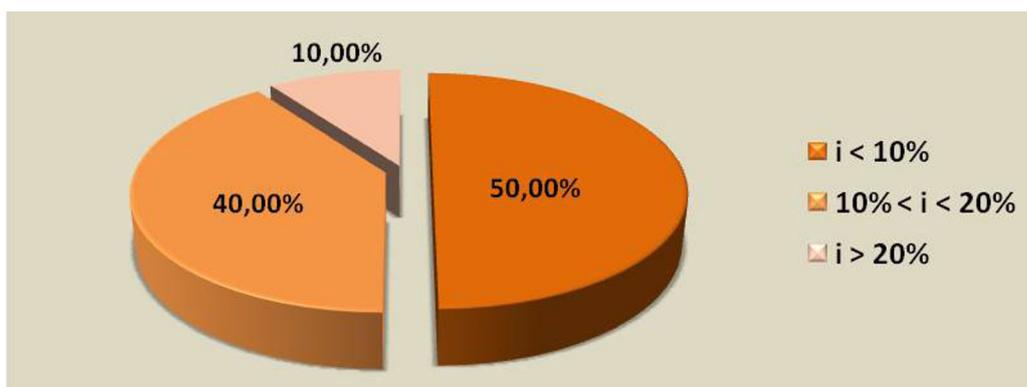
Figura 13 – Percentual de ocorrência dos perfis morfodinâmicos da Praia de Boa Viagem quanto à inclinação
Fonte: Gois (2011)

- . Setor de baixa inclinação ($i < 10\%$) – os perfis com baixa inclinação (50%) apresentaram perfil praiar plano, em função de um significativo aporte sedimentar.
- . Setor de média inclinação ($10 < i < 20\%$) – os perfis de média inclinação (40%) apresentaram perfil praiar relativamente plano, com aporte de sedimento menos significativo, porém ainda presente.
- . Setor de alta inclinação ($i > 20\%$) – os perfis de alta inclinação (10%) apresentaram perfil praiar inclinado, principalmente em razão de um processo muito incipiente de sedimentação (Figura 13).

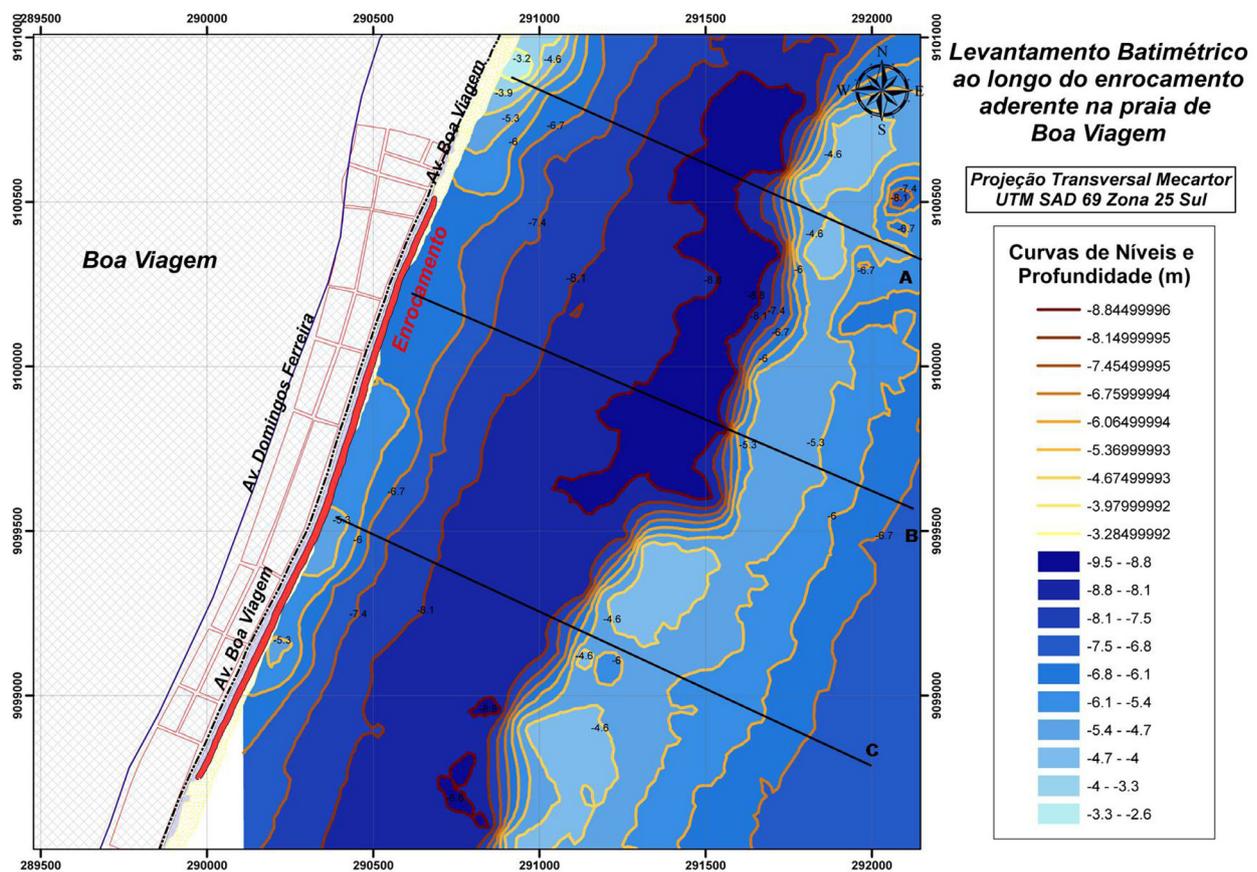
Figura 14 – Mapa batimétrico da plataforma continental adjacente da praia de Boa Viagem, Recife/PE

Com o objetivo de identificar as principais características morfológicas da área de estudo, realizou-se o levantamento batimétrico da plataforma continental interna adjacente à Praia de Boa Viagem, representado graficamente pelo mapa batimétrico (Figura 14), apresentando curvas de nível com equidistâncias de 1,0 m, no qual se observa uma plataforma homogênea, apresentando pouca declividade, que apenas se destaca pela presença de um canal pouco profundo, de fundo plano em toda sua extensão, com largura média de 648,0 m.

O canal identificado pelo mapa batimétrico está disposto paralelamente à linha de praia, apresentando flancos suaves, com declividade de 2,8% na margem esquerda, e um pouco mais íngreme na margem direita, com declividade de 5,0%, coincidindo em toda a sua extensão com a presença de uma estrutura recifal submersa.

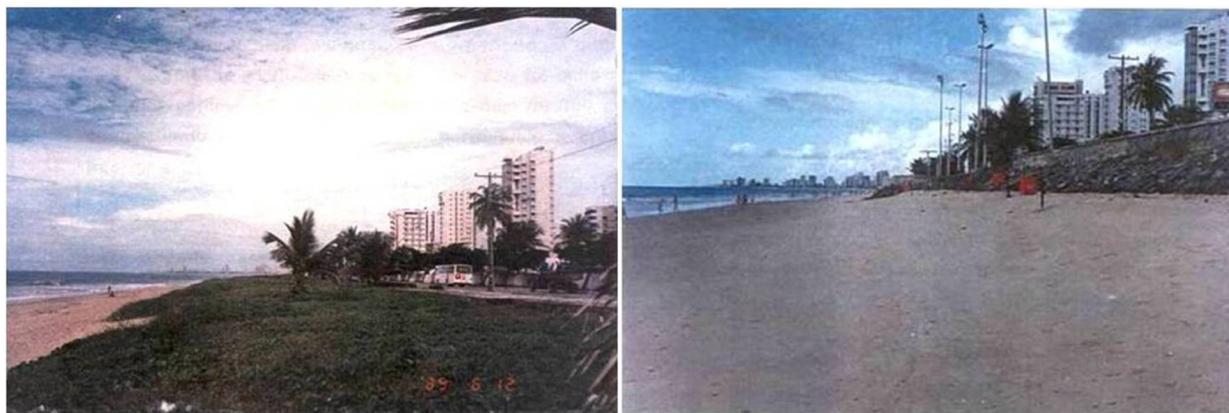
Figura 15 – Expansão da urbanização ocupou a faixa de pós-praia e sentenciou a área à erosão
Fonte: Acervo do professor Manso, 1989

A ocupação e, consecutivamente, a impermeabilização da faixa de pós-praia suprimiram esse setor e, conseqüentemente, eliminaram a capacidade da praia em dissipar a energia incidente, bem como a possibilidade de troca e o abastecimento de areia, sobretudo durante as ressacas, sentenciando, dessa forma, a praia ao déficit sedimentar, por conseguinte, à instalação da erosão (Figura 15, A e B).

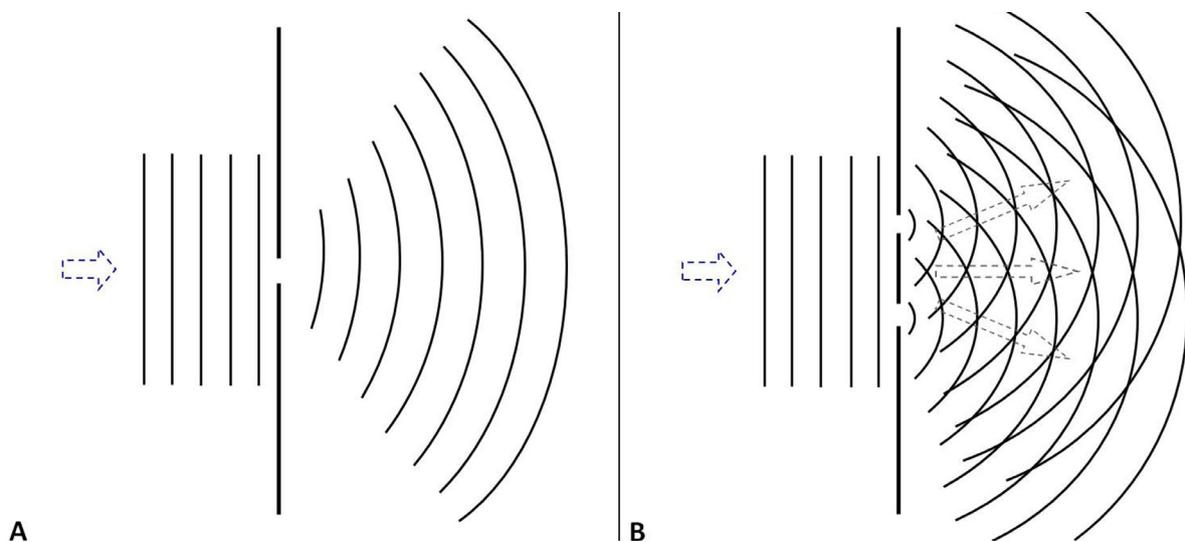
Figura 16 – Processo de difração de ondas diante da ocorrência de uma ou mais aberturas em construções recifais

No caso de uma construção recifal, ao passar pela abertura (falha), as ondas difratadas têm sua energia redirecionadas para vários pontos da costa. Com a ocorrência de mais de uma abertura (falha) na linha de recifes, as ondas difratadas tendem a interagir umas com as outras em diversos pontos, amplificando suas energias e, conseqüentemente, aumentando a quantidade de pontos e a intensidade com que atingem a costa (Figura 16, A e B).

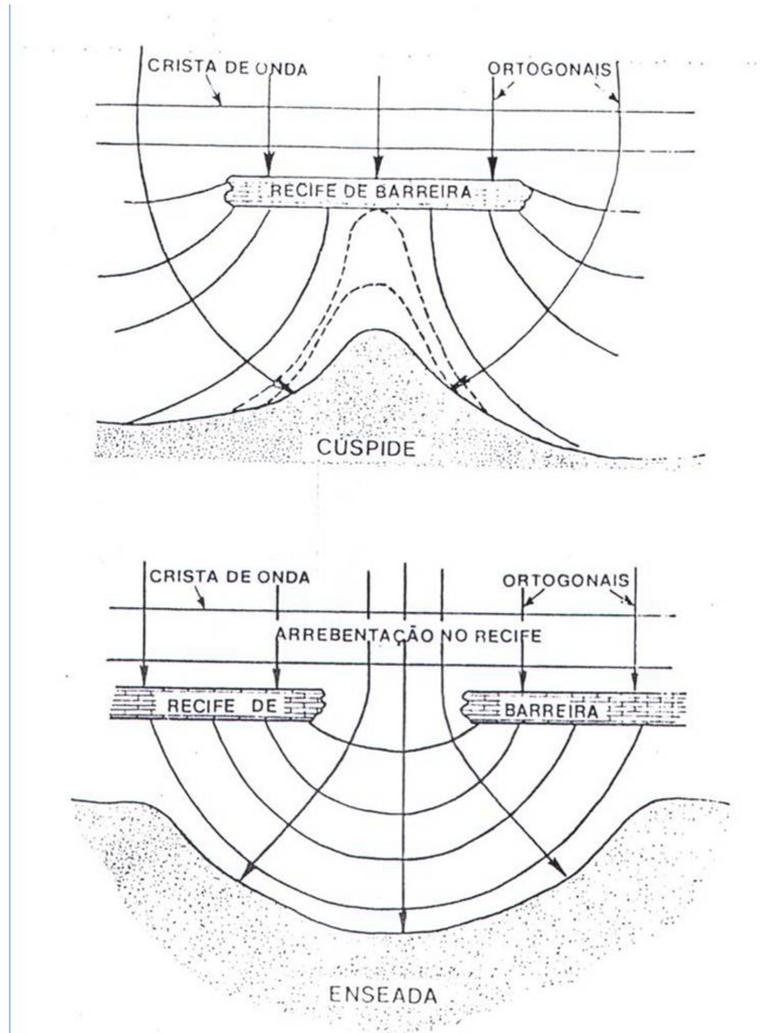
Figura 17 – Efeitos das ondas sobre linhas de recifes
 Fonte: Manso et al. (1995)

O processo de difração das ondas leva a existência de construções recifais a responder diretamente pelo comportamento da geometria da linha de praia adjacente. Quando a linha de recifes é contínua, a faixa de praia cresce em direção à barreira e apresenta uma tendência de formação de um tómbolo (cúspide), no entanto, quando ocorrem falhas, a tendência é de formação de um embaiamento (enseada) na faixa de praia, em razão da concentração de energia (Figura17).

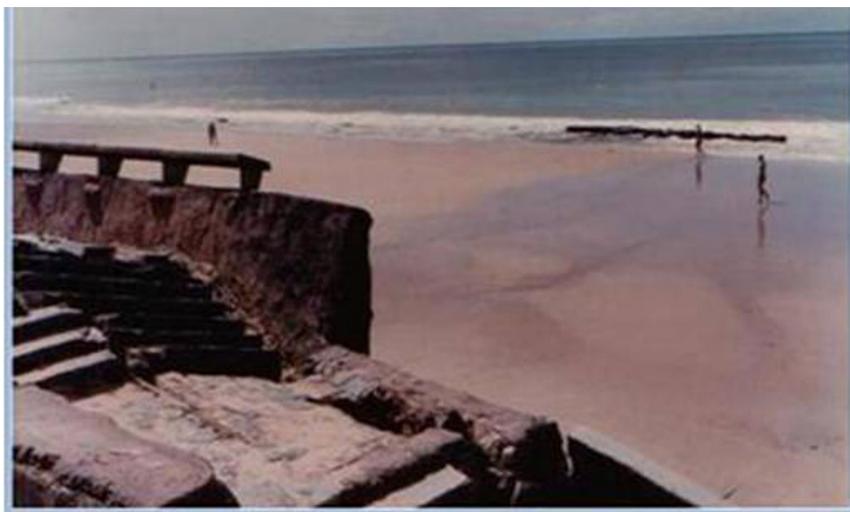
Figura 18 – Local de instalação de processo erosivo na Praia de Boa Viagem em 1994 nas proximidades do Hotel Atlante Plaza

No caso da Praia de Boa Viagem, observou-se que os dois principais eventos erosivos, que culminaram com a destruição parcial da urbanização, respectivamente em 1994 e 2008, apresentaram nos pontos mais atingidos pela erosão descontinuidades da linha de recifes paralela à praia (Figuras 18 e 19).

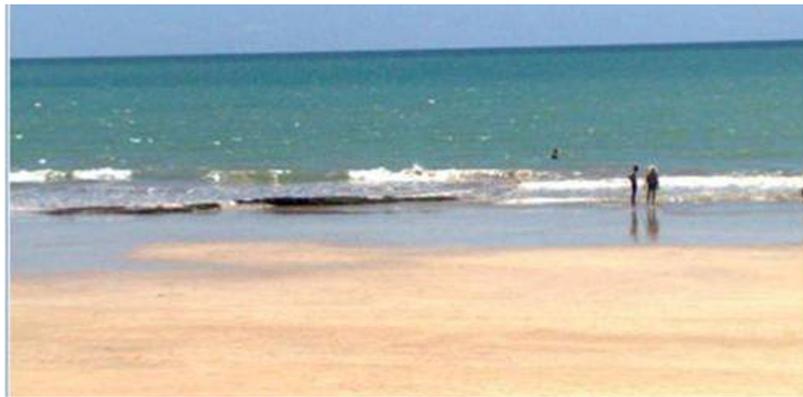
Figura 19 – Local de instalação de processo erosivo na Praia de Boa Viagem em 2008, nas proximidades da Rua Coronel Sérgio Henrique Cardim

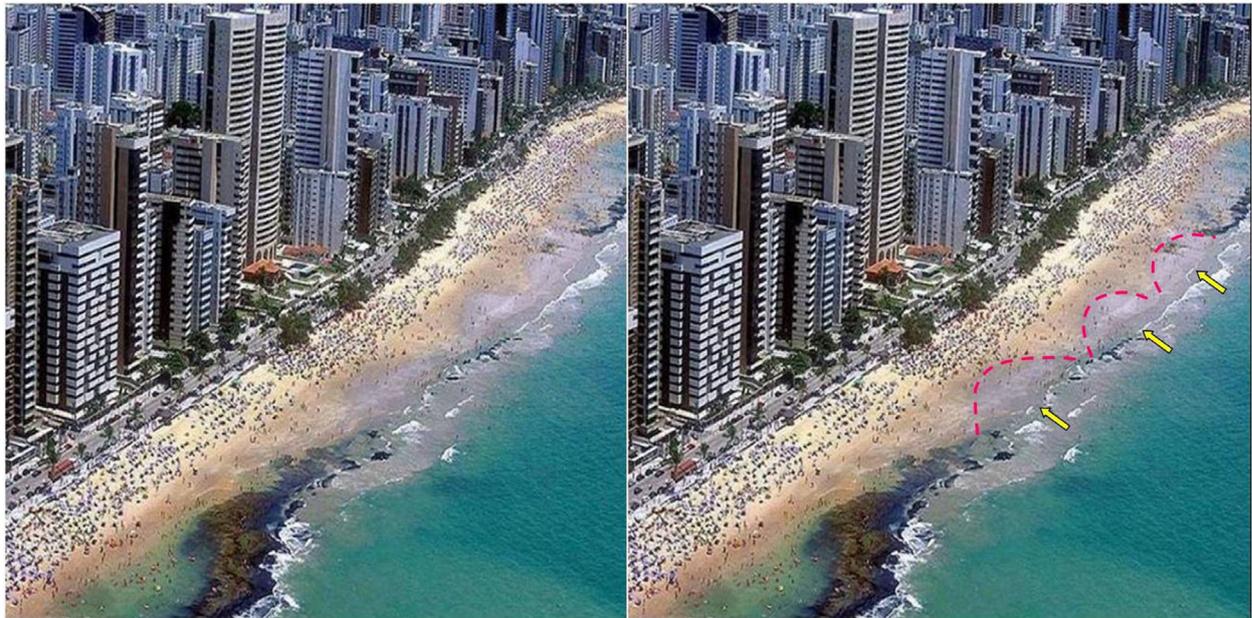
Figura 20 – Vista aérea da área atingida pelo processo erosivo ocorrido na Praia de Boa Viagem em 2008

Imagens aéreas do trecho atingido mais recentemente na Praia de Boa Viagem, especificamente em 2008, evidenciam a grande quantidade de descontinuidades da linha de recifes. Essas descontinuidades proporcionaram o desencadeamento do fenômeno de difração das ondas, que pode ser facilmente percebido pelas marcas registradas na “zona de espreadimento” (Figura 20).

O processo erosivo que se instalou nesse trecho da Praia de Boa Viagem reflete significativamente a forte influência da morfologia dos recifes na linha de costa, principalmente em razão da proximidade do recife à praia e da magnitude das descontinuidades existentes nas linhas de recifes.
